Wolfgang Berner\*, Tino Berner\*\*,  
Guido Berner\*\*\*, Sascha Sommerfeld\*\*\*\*

## Steinschlagversuche

## 1 Einleitung

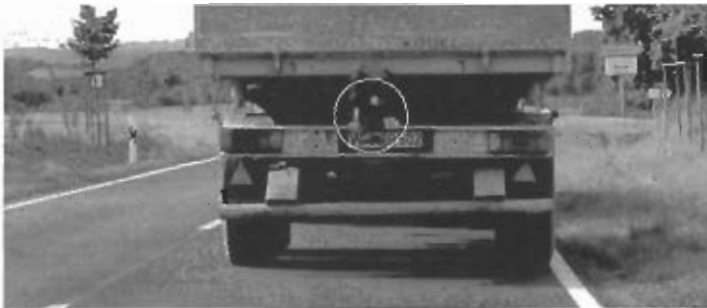
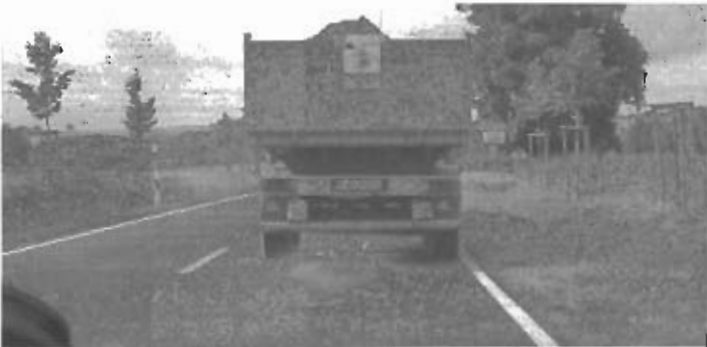
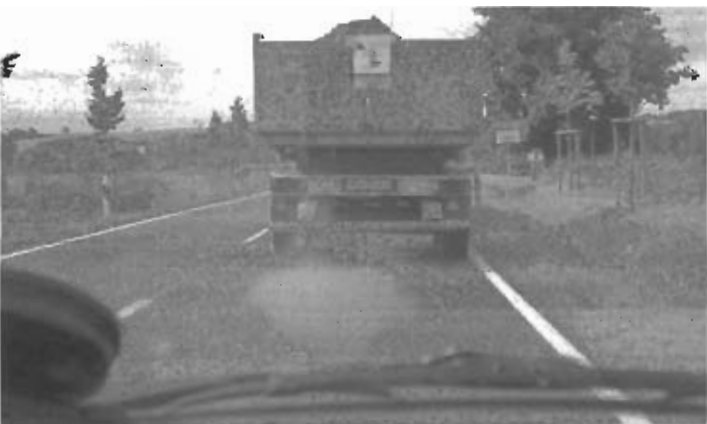
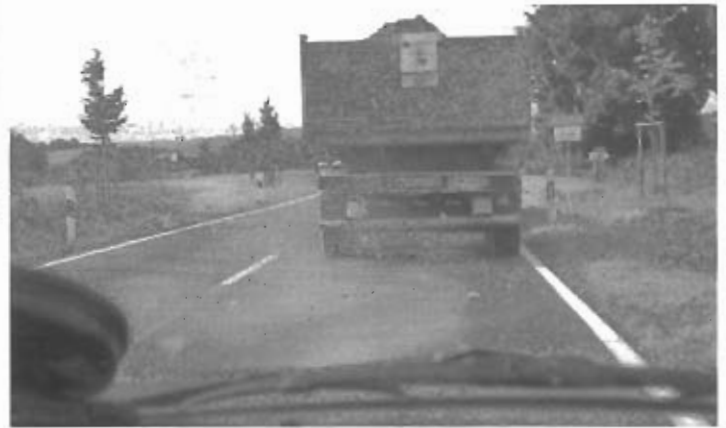
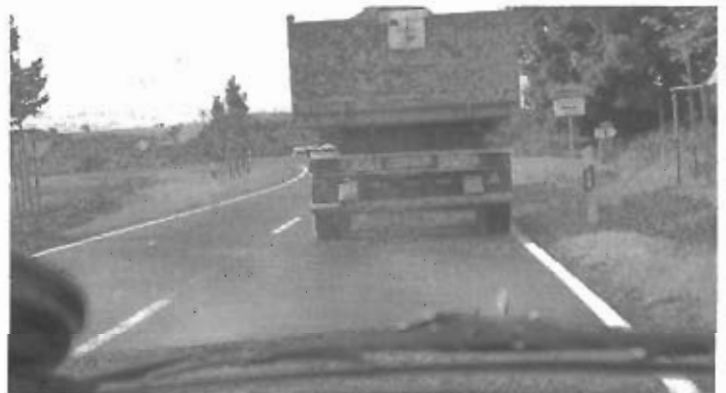
Der Versuch, bei welchem der Lkw mit etwa 65 km/h fuhr (Bild 2), wurde mit einer Videokamera aufgezeichnet. Ein Pkw fuhr in einem Abstand von etwa 25 m hinter dem Lastzug. Zusätzlich wurden Serienbildaufnahmen mit einem digitalen Fotoapparat gefertigt (Bild 3 bis 7).

Es stellte sich heraus, dass die Steine nicht hochgeschleudert wurden. Alle Steine, die aus etwa 3,5 m Höhe auf die Straße fielen, sprangen noch einige Male etwa 10 - 15 cm hoch und rollten dann **in Fahrrichtung des Lkw** aus. Die Steine wurden später wieder aufgesammelt. Die Endlage der meisten Steine war rechts oder links im Straßengraben in einer mittleren Entfernung von 32 m in Fahrrichtung vom Aufschlagort betrachtet. Ein Hochspringen bis in Höhe der Windschutzscheibe konnte bei keinem der Steine bemerkt werden. Es kam jedoch zum Kontakt mit dem Unterboden und dem Frontspoiler bis zu einer Höhe von etwa 30 cm, wo leichte Lackschäden entstanden.

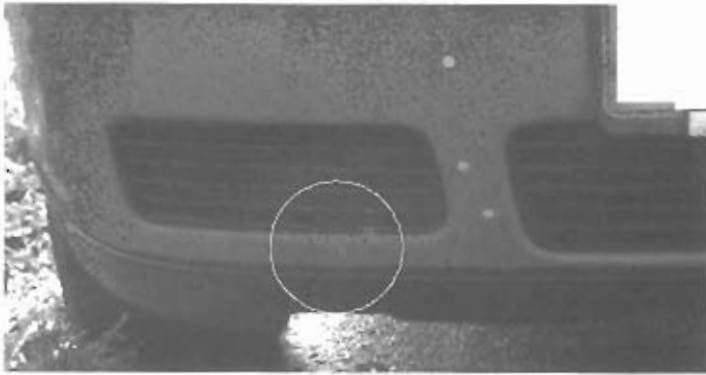
Bild 16 Schaden am VW Polo bei 60 km/h  
Fig. 16 Damage on the VW Polo with 60 km/h

Generell ist festzuhalten, dass sich alle Schäden im Bereich des vorderen Stoßfängers bzw. an der Frontschürze befanden. Kein Stein erreichte die Windschutzscheibe. Bei einer Ausgangsgeschwindigkeit von 60 km/h wurden am vorderen Stoßfänger auf der rechten Seite ein Lackschaden in der Höhe von 30 cm und eine geringfügige Beschädigung des unlackierten rechten Lüftungsgittereinsatz festgestellt (**Bild 16**). Bei Geschwindigkeiten von 70 und 80 km/h kamen weitere Lackabplatzungen im Bereich des vorderen Stoßfängers hinzu. Die größte Schadenhöhe wurde bei einer Abwurfgeschwindigkeit der Steine von 90 km/h mit etwa 50 cm, repräsentiert durch eine geringfügige Delle im vorderen Kennzeichen, erreicht (**Bild 17**). Die Steine erreichen den Pkw nicht mit ihrer größten Sprunghöhe, da sie bis zum Erreichen des Fahrzeugs mehrfach aufspringen und dabei an Sprunghöhe verlieren. Anders kann es sich bei einem im Gegenverkehr befindlichen Fahrzeug verhalten, da hier eine wesentlich größere Sprunghöhe erreicht wird und zusätzlich eine höhere Energie durch den Aufschlag auf das im Gegenverkehr befindliche Fahrzeug entwickelt wird. Es sind hier also wesentlich größere Schäden zu erwarten. Diese Konstellation wurde jedoch nicht untersucht, da dazu keine Beauftragung bestand und derartige Konstellationen selten vorgetragen werden.

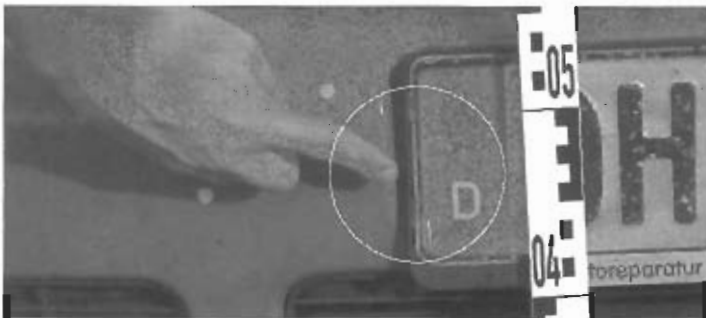
Bild 17 Schaden am VW Polo bei 90 km/h  
Fig. 17 Damage on the VW Polo with 90 km/h

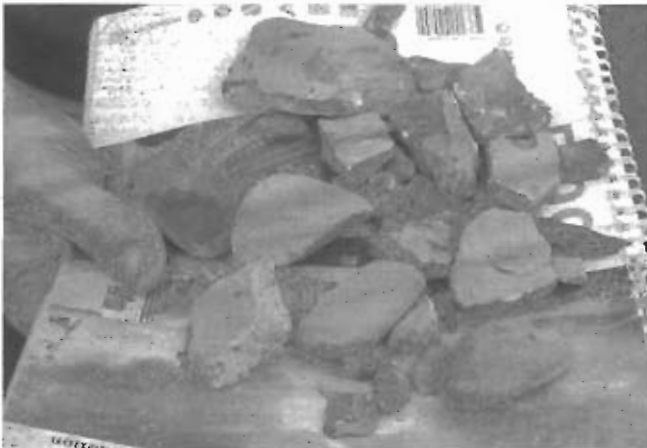
Bild 18 Steine nach Versuch  
Fig. 18 Stones after the test

Die Steine wurden nach den Versuchen wieder eingesammelt. Dabei konnte beobachtet werden, dass die größeren Steine mehrfach gebrochen waren, während kleinere Steine den Versuch ohne Bruch überstanden (**Bild 18**). Bei den Steinen handelte es sich um ein Gemisch aus Betonbrocken, Feldsteinen, Kalksandstein und Kieselsteinen.

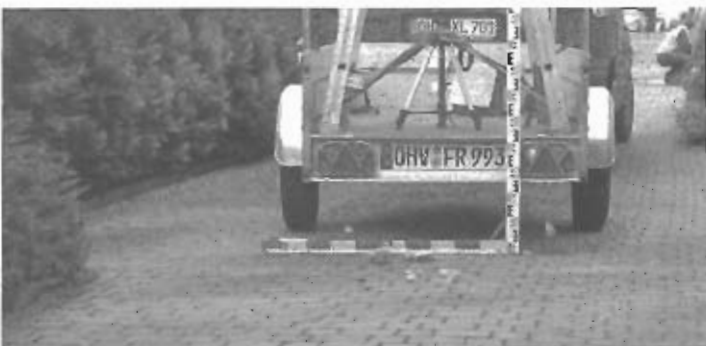
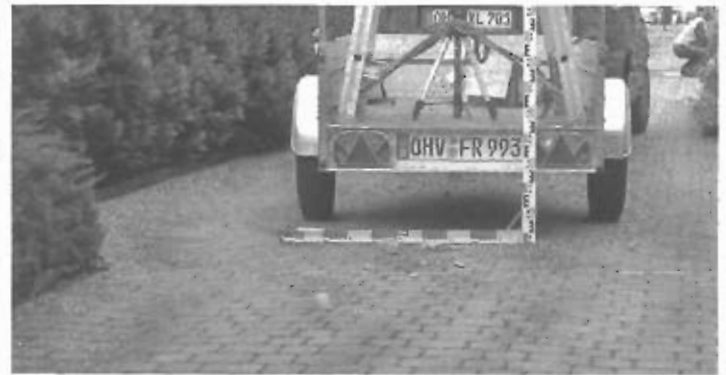
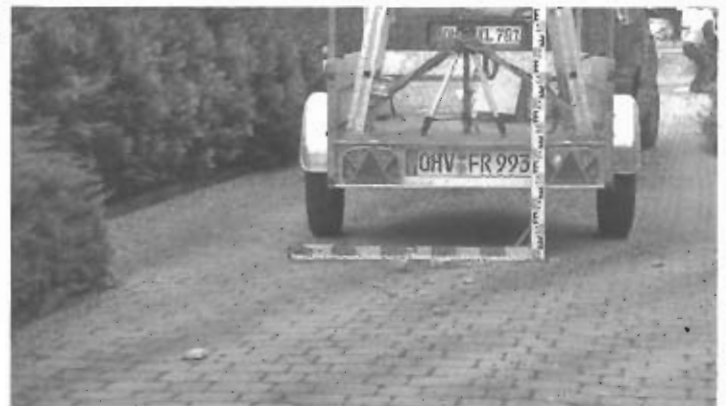
Zur Ermittlung der Elastizität der Steine und der Fahrbahn wurde ein stationärer Fallversuch durchgeführt, bei welchem das Schüttgut bei unbewegtem Versuchsaufbau aus einer Höhe von etwa 3 m auf Pflastersteine fielen. Nach dem Aufprall sprangen die Steine etwa 10 - 15 cm hoch und rollten dann zur Seite (Auslaufstrecke 2 - 3 m) aus (s. dazu **Bild 19 bis 21**). Die Sprunghöhe wurde nach Auswertung der Videoaufzeichnung geschätzt.
