Wolfgang Berner*, Tino Berner**,
Guido Berner***, Sascha Sommerfeld****,
Heideck Wolter*****

Steinschlagversuche

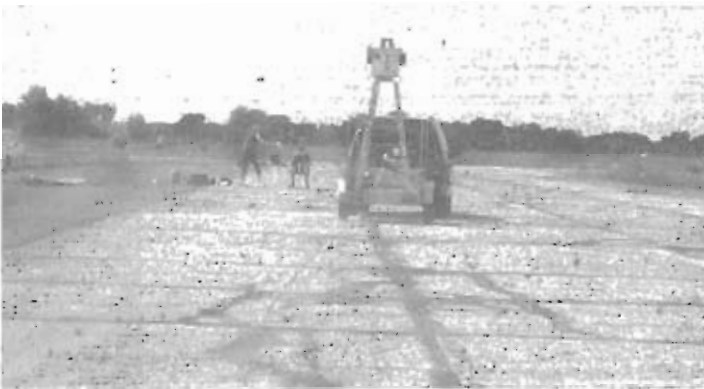
Bild 6 Fahrversuch 9, Abstand 30 m bei 78 km/h, Körnung 16/32
Fig. 6 Driving attempt 9, space 30 m with 78 km/h, grain size 16/32

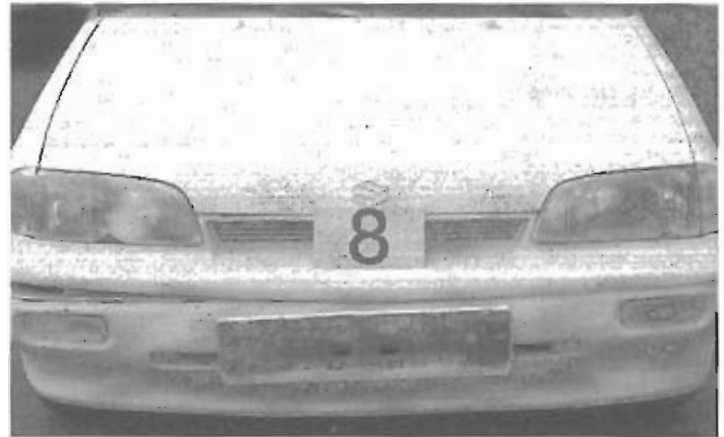
Bild 7 Schäden am Versuchsfahrzeug bei Versuch 8, Abstand 20 m bei 77 km/h, Körnung 8/16

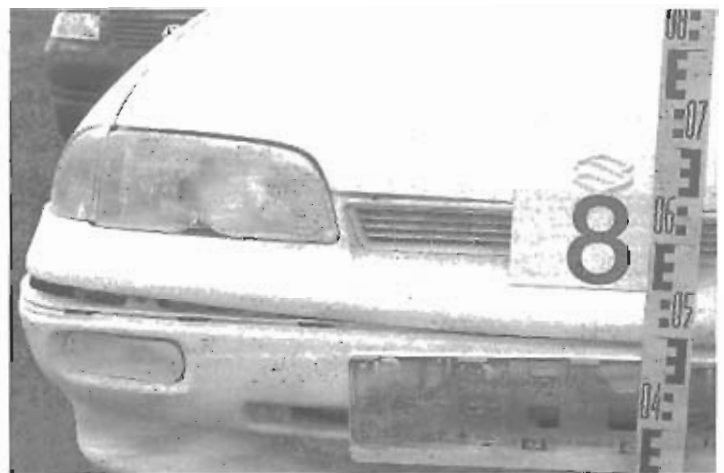
Bild 8 Schäden am Versuchsfahrzeug bei Versuch 8, Abstand 20 m bei 77 km/h, Körnung 8/16
