Wolfgang Berner*, Tino Berner**,
Guido Berner***, Sascha Sommerfeld****

Rollsplittversuche

Im Rahmen der Erstellung eines Gutachtens im gerichtlichen Auftrag war festzustellen, ob und welche Schäden entstehen, wenn ein Pkw im Begegnungsverkehr Rollsplitt aufwirbelt.

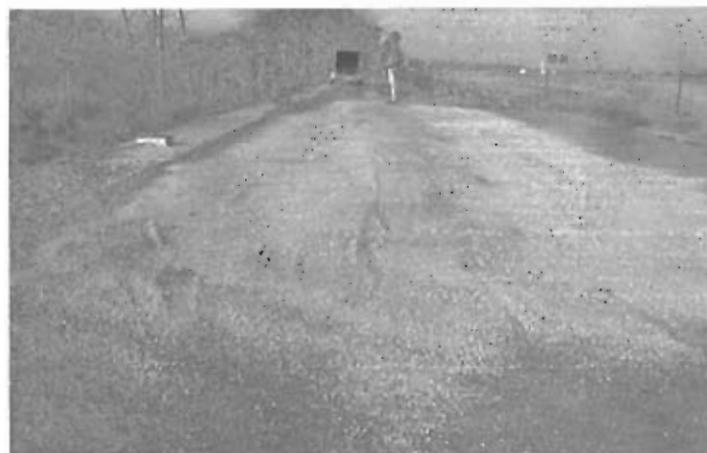
Bild 2 Versuchsaufbau
Fig. 2 Test setup

Die Versuche wurden auf einer 6,4 m breiten asphaltierten Fahrbahn durchgeführt. Diese war über eine Breite von 4 m mit einer Splittschicht Edelsplitt der Körnung 2/5 (Bilder 2 und 3) bedeckt (Zeichnung siehe Bild 1). Der zu beaufschlagende Pkw wurde zunächst entgegen der Fahrtrichtung des splittaufwirbelnden Pkw am Straßenrand geparkt, da eine Synchronisation von selbstange-

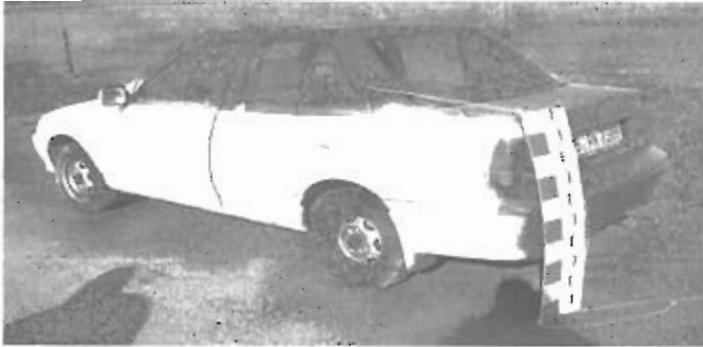
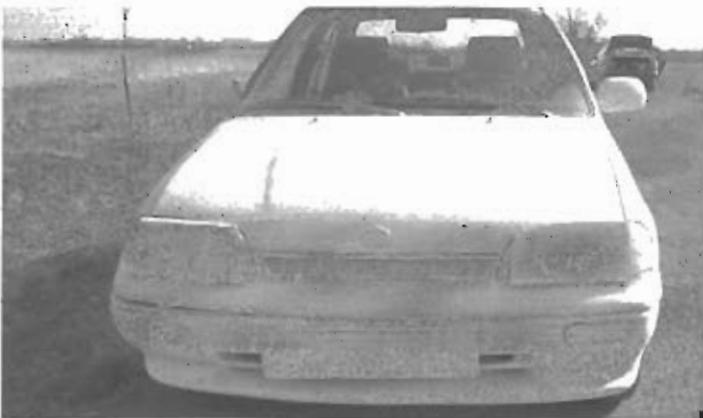
Bild 4 Versuchsfahrzeug Suzuki
Fig. 4 Test vehicle Suzuki

Bild 5 Versuchsfahrzeug Suzuki
Fig. 5 Test vehicle Suzuki

Ein Pkw Suzuki wurde im Front- und Seitenbereich vor jedem Versuch mit weißer Markierungsfarbe lackiert. Somit war es möglich, Steintreffer genau zu lokalisieren (Bilder 4 und 5).

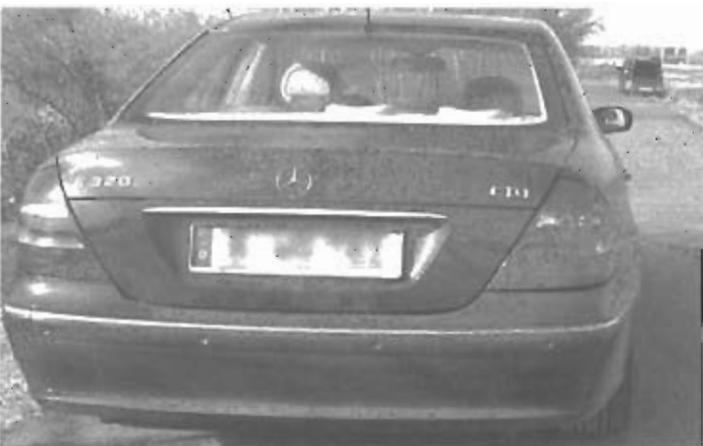
Bild 6 Splittaufwirbelndes Versuchsfahrzeug Mercedes
Fig. 6 Grit-whirling up vehicle

Bei dem Versuchs-Pkw handelte es sich um einem Mercedes Benz der E-Klasse mit einer Bereifung 225/55 R16. Die Reifen ragen seitlich über die untere Fahrzeugkontur heraus (Bilder 6 und 7).

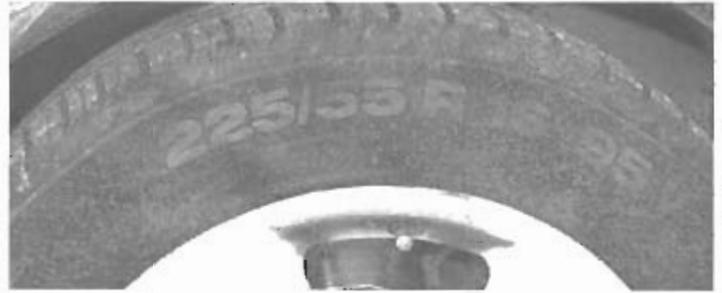
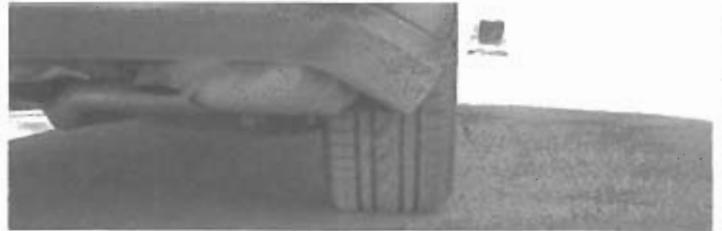
Bild 7 Bereifung des splittaufwirbelnden Versuchsfahrzeugs
Fig. 7 Tyre of the test vehicle

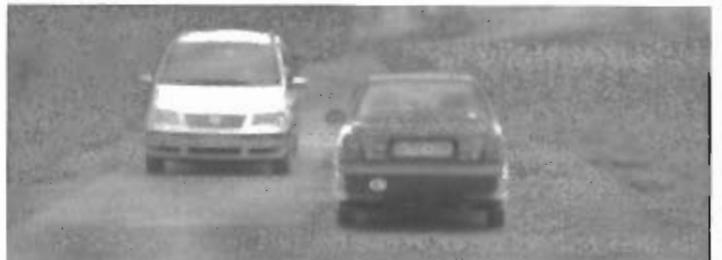
Bild 8 Versuchsfahrt im bewegten Gegenverkehr
Fig. 8 Driving attempt with moving oncoming traffic

Bild 9 Versuchsfahrt im bewegten Gegenverkehr
Fig. 9 Driving attempt with moving on-coming traffic

Da bei dem seitlich stehenden Pkw kaum Schäden auftraten, ist davon auszugehen, dass die Eigengeschwindigkeit des getroffenen Pkw, der in die nur queraxial beschleunigte und wirkende Splittwolke hineinfährt, von Bedeutung ist. Dies war zusätzlich durch Versuche zu verifizieren (siehe Bilder 8 und 9).

Als Ergebnis der Versuche war mit sich begegnenden Fahrzeugen festzustellen, dass erst bei einer Eigengeschwindigkeit von > 60 km/h des im Gegenverkehr getroffenen Fahrzeugs Schäden, die alle nur geringe Schlagintensität aufwiesen, eintraten.
