Wolfgang Berner\*, Tino Berner\*\*,  
Guido Berner\*\*\*, Sascha Sommerfeld\*\*\*\*

## Steinschlagversuche

## 1 Einleitung

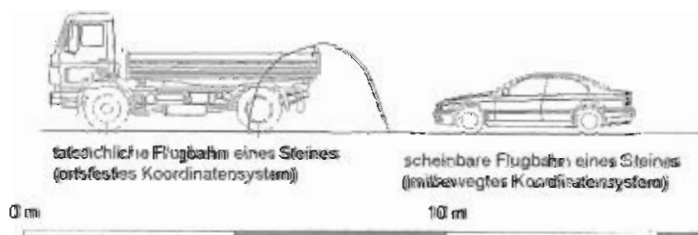
Zeichnung 1 Von der Ladefläche verlorener Stein, direkter Treffer [Strobl-96]  
Sign 1 Stone lost from the cargo area, direct hit [Strobl-96]

Je nach Bezugssystem des Beobachters unterscheiden sich die Flugbahnen. Bezogen auf einen ruhenden Beobachter fällt beim direkten Treffer der verlorene Stein in einer Parabelbahn in Fahrtrichtung. Physikalisch betrachtet, führt der Stein in der primären Flugphase also die Bewegung eines waagrechten Wurfs mit der horizontalen Geschwindigkeitskomponente  $v_0$  aus, die der Fahrgeschwindigkeit  $v$  des Lkw im Moment des Abwurfs entspricht. (Zeichnung 1)

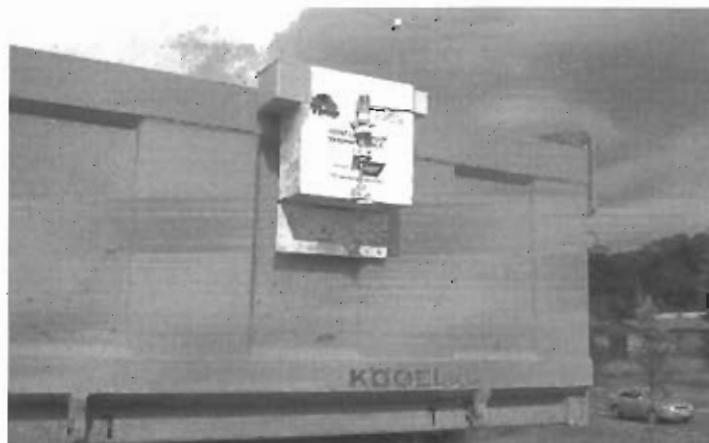
Bild 1 Versuchsaufbau Lkw  
Fig. 1 Test setup of the truck trailer

In Bild 1 ist die Vorrichtung, am Hänger des Lkw befestigt, dargestellt. Es handelt sich um einen Kasten aus Blech, der eine motorisch betriebene untere Klappe aufweist. Die Öffnung der Klappe erfolgt durch Betätigung einer Funkfernbedienung, welche eigens dafür gefertigt wurde.

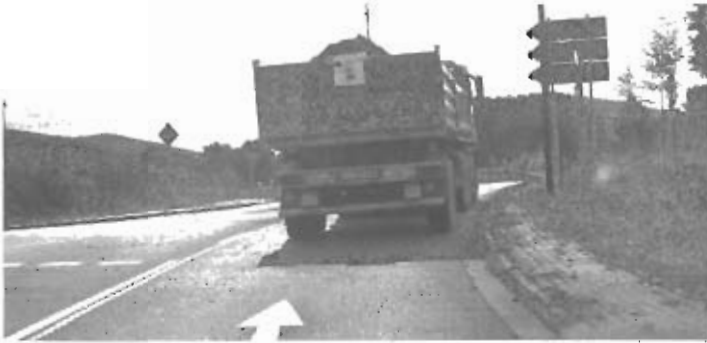
Bild 2 Beginn Fahrversuch Lkw  
Fig. 2 Test start of the truck trailer

Der Versuch, bei welchem der Lkw mit etwa 65 km/h fuhr (Bild 2), wurde mit einer Videokamera aufgezeichnet. Ein Pkw fuhr in einem Abstand von etwa 25 m hinter dem Lastzug. Zusätzlich wurden Serienbildaufnahmen mit einem digitalen Fotoapparat gefertigt (Bild 3 bis 7).

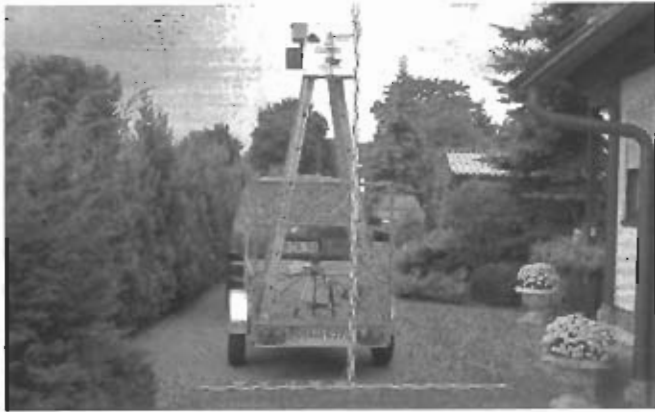
Bild 8 Versuchsaufbau Hänger  
Fig. 8 Test setup of the trailer

In Bild 8 ist der Versuchsaufbau dargestellt. Es handelt sich um den bereits beim Fahrversuch mit dem Lkw verwendeten Kasten aus Blech, der eine motorisch betätigte untere Klappe aufweist. Der Kasten wurde in einer Höhe von etwa 3 m auf einem Pkw Hänger befestigt. Im Blechkasten befanden sich Steine unterschiedlicher

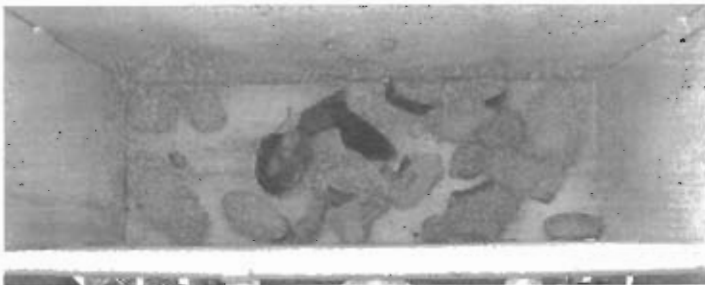
Bild 9 Verwendete Steine  
Fig. 9 Used stones

Körnung (von 2 - 8 cm), welche zur besseren Sichtbarkeit mit roter Leuchtfarbe lackiert wurden (Bild 9). Die Öffnung der Klappe erfolgt hier durch Betätigung einer Funkfernbedienung vom nachfolgenden Pkw.
